SOKOLOVNA ČERNOVICE

Statický posudek objektu

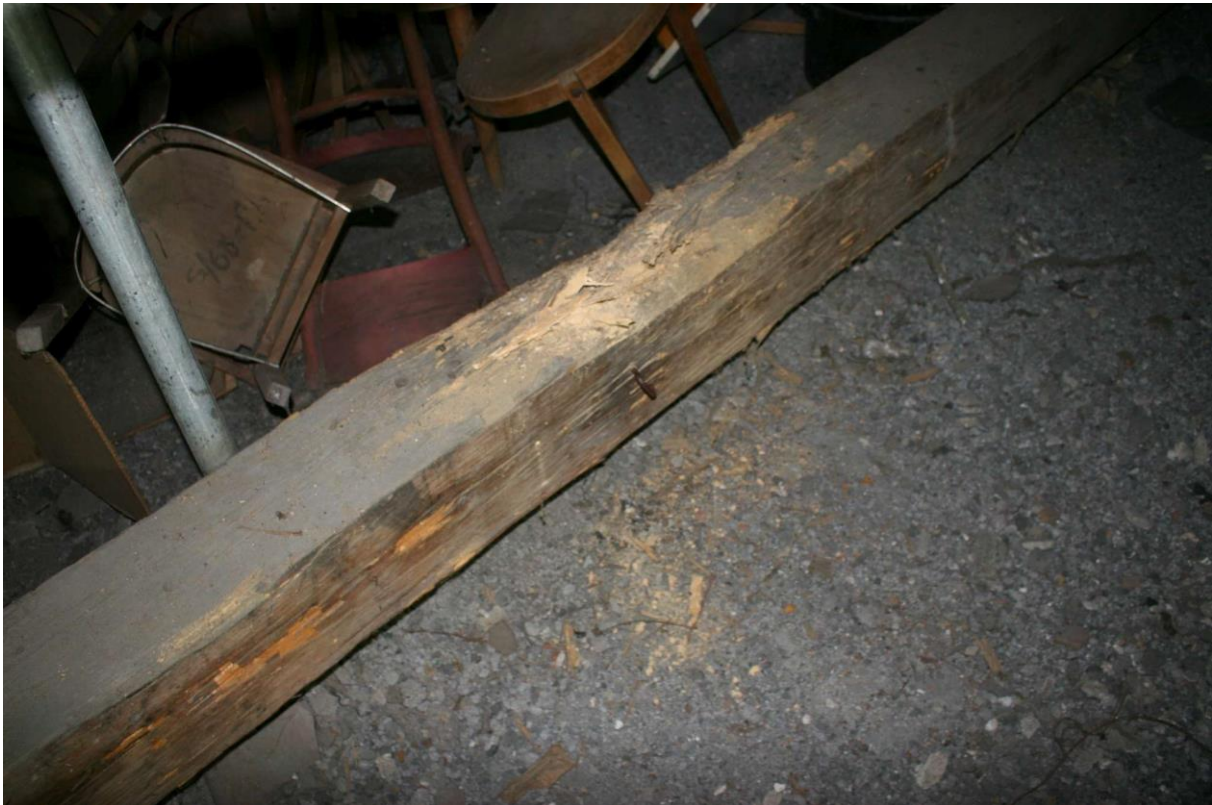
Vaznicový krov na vazných trámech, který je umístěn nad restaurací a nad zázemím sálu, je napaden hnilobou, dřevokaznými houbami a hmyzem. Rozsah poškození je předmětem samostatného posudku mykologa, přesto považují za nutné uvést toto poškození i ve statickém posouzení. Jedná se o lokální poškození vaznic, sloupků a vazných trámů v oblasti styků a zhlaví, resp. poškození nosných prvků výrazným oslabením průřezu.

Obr. 1 – Poškození vazného trámu dřevokazným hmyzem

Jedná se lokální poruchy, které je možné opravit, případně nahradit novými prvky.

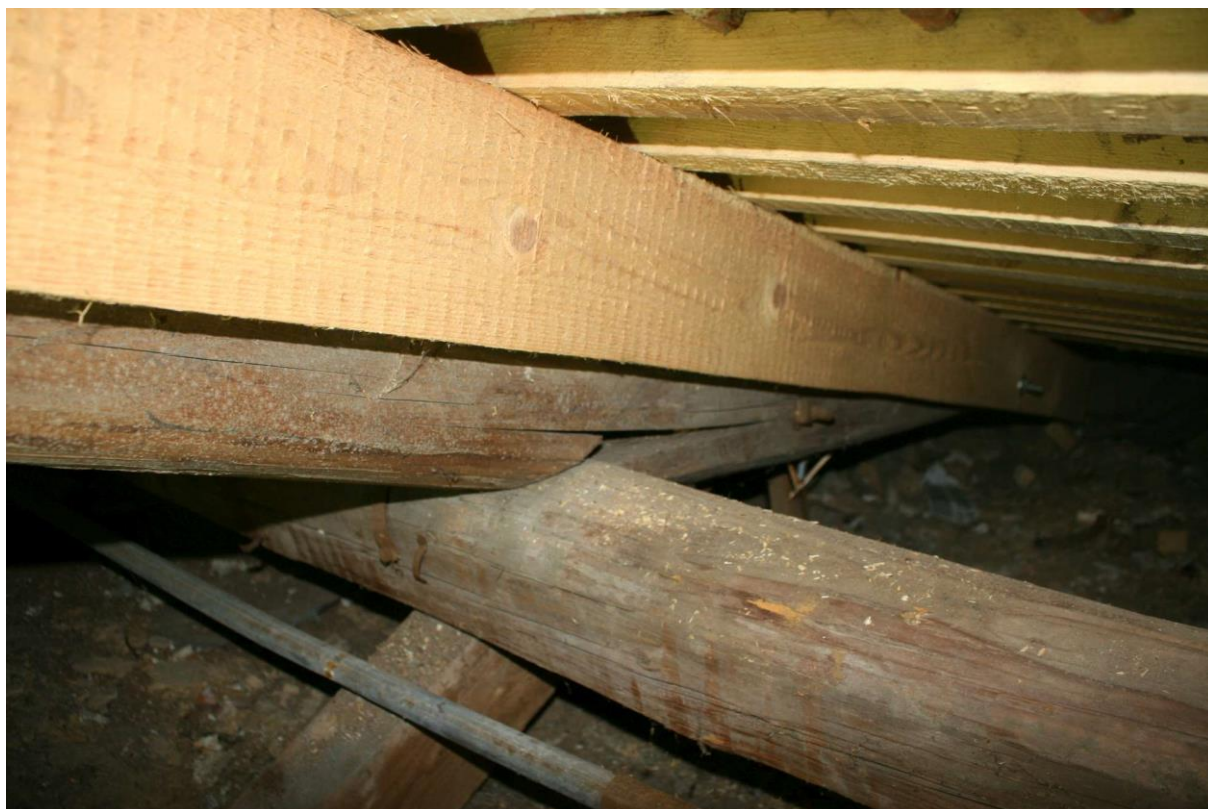
Základním problémem objektu je konstrukce krovu nad sálem. Použitá vzpěrková hambalková konstrukce zatěžuje obvodové zdivo nadměrnými vodorovnými silami, což nutně muselo vést k poruchám jak na krovu, tak na obvodovém zdivu.

Krov nad sálem vykazuje značnou deformaci a závažné poruchy v hlavních nosných částech. Hlavní příčné vazby umístěné po cca 4,5 m, i některé krokrové vazby, mají zlomené krokve v místech napojení spodních kleštín. Dodatečné posílení těchto prvků příložkami z fošen se svorníkovými spoji není dostatečné a pouze vyrovnává deformace střechy. Prolomení krokví a následná deformace krovu vyvolala vodorovné vychýlení koruny zdiva sálu. Celkovým projevem je výrazná deformace říms na jižním i na severním okraji střechy. Tento fakt byl zřejmě příčinou osazení vodorovných táhel, které jsou vedeny pod podhledem sálu, a jsou ukotveny v koruně zdiva. Vyčerpání únosnosti rovněž přispívá napadení krovu dřevokaznými houbami a hmyzem.

Poškození této části krovu je natolik závažné, že stav konstrukce považují za havarijní. Případná oprava není technicky i ekonomicky reálná a je nutné tuto část krovu odstranit a

Obr. 2 – Zlomená krokev a oprava základní hambalkové vazby krovu nad sálem

nahradit jinou konstrukcí. Novou konstrukci krovu nad sálem bude nutné založit na rámech z ocelových válcovaných prvků, které nebudou vnášet vodorovné zatížení do koruny zdiva.

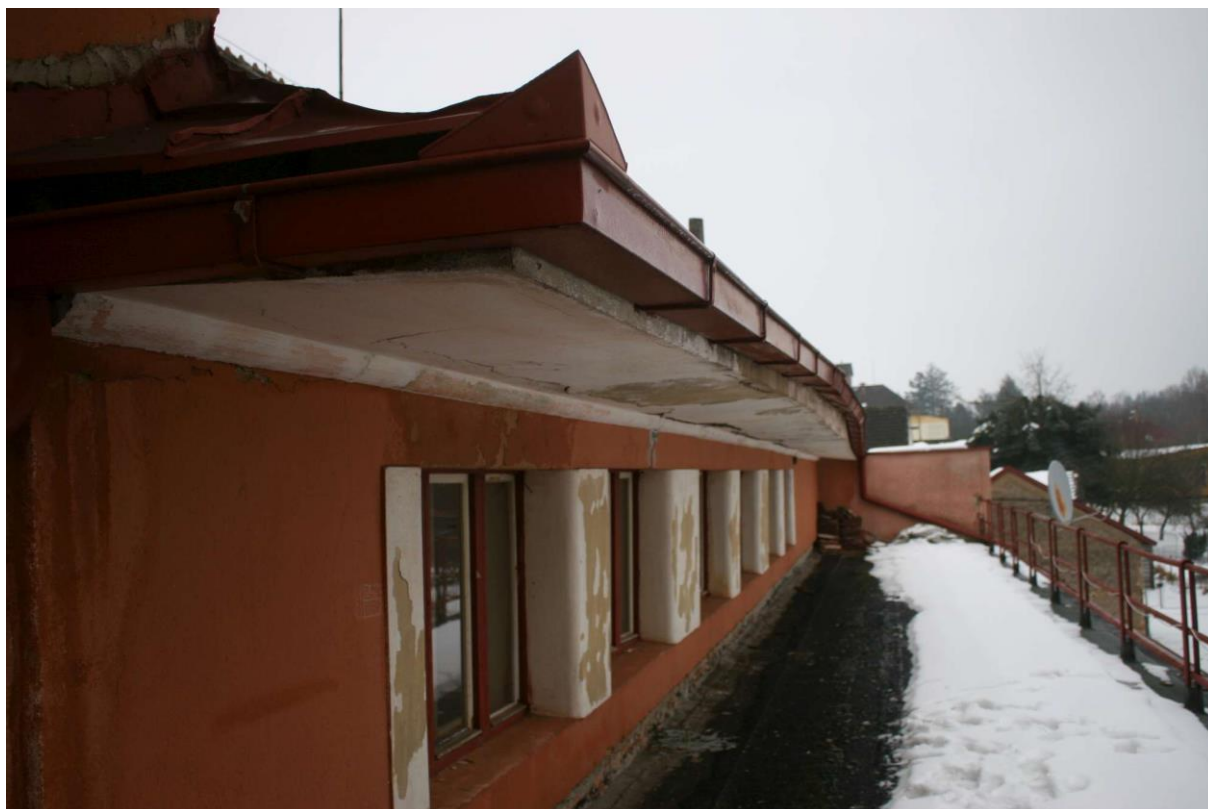
Obr. 3 – Deformace střešní římsy nad jižní fasádou

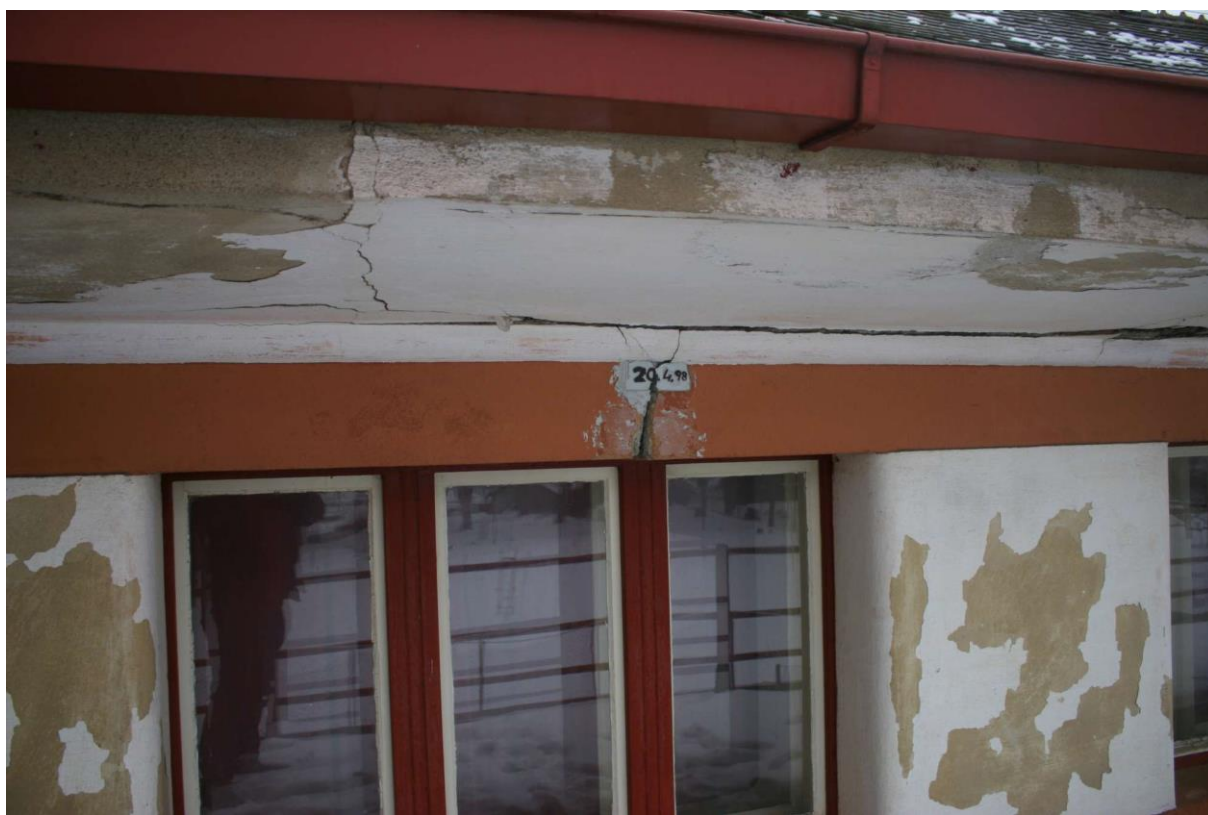
Na deformaci krovu a nadměrné vodorovné namáhání koruny zdiva sálu navazují poruchy na nosném obvodovém zdivu v prostoru sálu. Poruchy ve formě trhlin jsou patrné na průčelní severní fasádě na středním meziokením pilíři a na římsě, resp. na zadní jižní fasádě mezi okny a v nadpraží oken u terasy. Jižní římsa střechy je spolu se zdivem podél terasy vykloněná cca o 200 mm a je porušena trhlinami šířky v řádu centimetrů. Trhliny byly v minulosti opraveny, přesto jejich rozvoj svědčí o probíhající deformaci krovu a zdiva.

Deformace obvodového zdiva v patře na jižní fasádě je nevratná. Předpokládám, že toto zdivo bude v rámci rekonstrukce sneseno a nahrazeno novým zdivem s odpovídajícím ztužujícím pozedním věncem.

Obr. 4 – Trhliny na zdivu jižní fasády

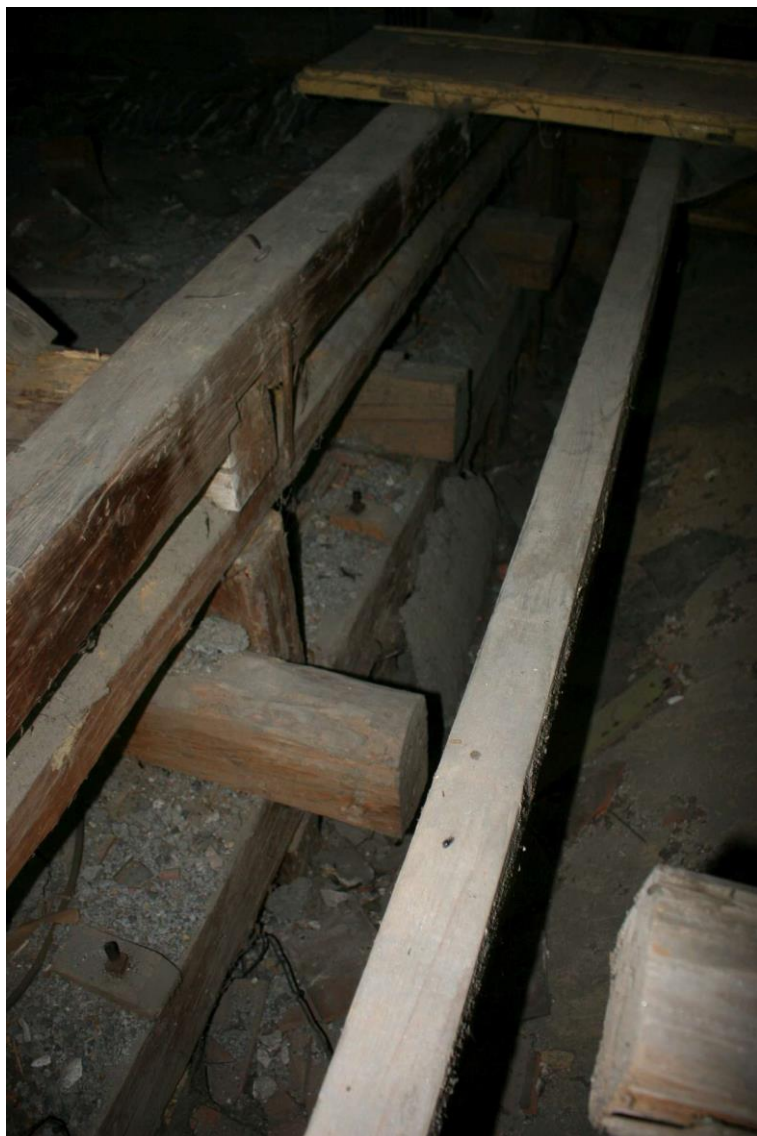
V nadpraží balkónu je umístěn dřevěný omítaný trám, který je uložený na zdivo a na středový ocelový sloupek. Z prostoru půdy je patrné, že konstrukci tvoří komplikovaná soustava několika trámů pospojovaných dřevěnými sloupky a ocelovými svorníky. Nosník je doplněn ocelovým táhlem zavěšeným za dřevěnou vzpěru. Jednotlivé části konstrukce vynášejí strop nad balkónem, část krovu nad restaurací a část podhledu nad sálem.

Prvky dřevěných nosníků jsou napadené hnilobou a jsou usmyknuté v uložení na zdivu, konstrukce ocelového závěsu je zcela labilní, takže je nutné celou komplikovanou konstrukci odstranit a nahradit novou. Předpokládám, že nové nadpraží bude tvořit ocelový nosník s odpovídající únosností.

Obr. 5 – Dřevěné trámy nadpraží galerie balkónu

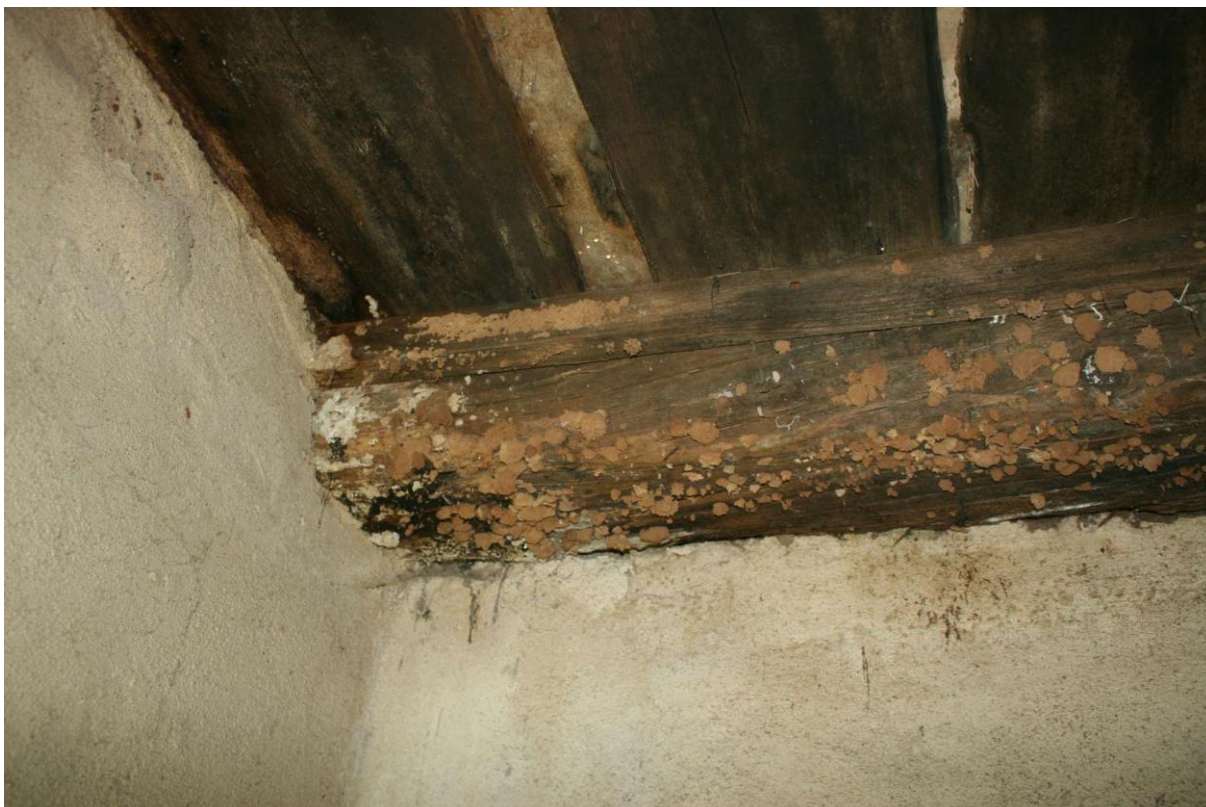
Obr. 6 – Dřevěné trámy pódia jeviště – napadení dřevomorkou domácí

Dalším kritickým místem objektu jsou dřevěné trámy podlahy jeviště, které jsou kompletně napadeny dřevomorkou domácí. Tuto konstrukci je nutné celou odstranit, prostor sanovat a osadit novou podlahovou konstrukcí.
